## Javaslat

**Lakóház**

települési értéktárba történő felvételéhez

Készítette: Pető Piroska, 2017. november

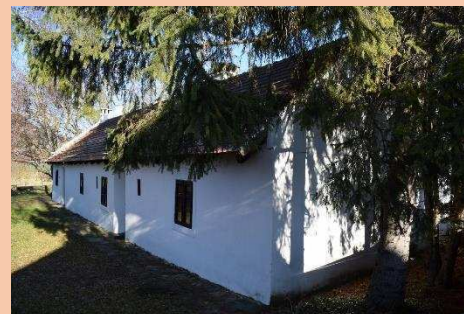
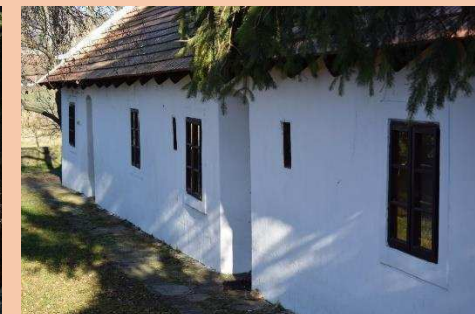
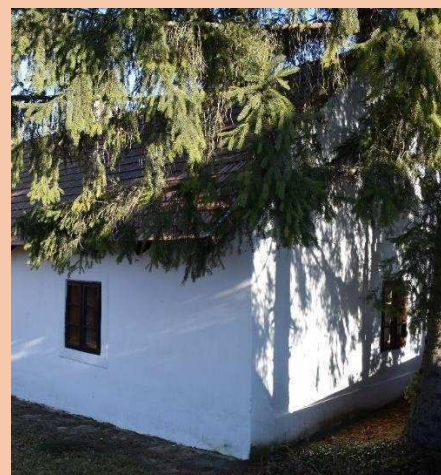
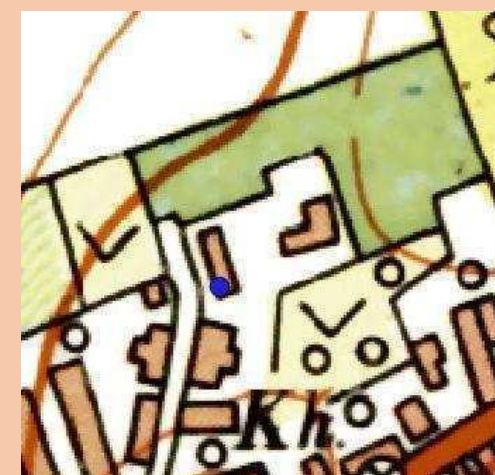
## 1. Fényképek és térképrészlet

Kis közben áll ez a kiválóan megújított, egyszerű lakóépület. Az 1858. évi kataszteri térképen egyértelműen beazonosítható, ekkor még hosszabb épület jelölnek. Utcára merőlegesen, előkerttel áll, oldalhatárra építve. Elülső homlokzatán egy ablak nyílik. Cserépfedésű, nyeregtetős. Udvari homlokzatán két bejáratot és négy ablakot láthatunk. Udvara rendezett, az összkép harmonikus. Az épület helyi védelme értékeit figyelembe véve indokolt.

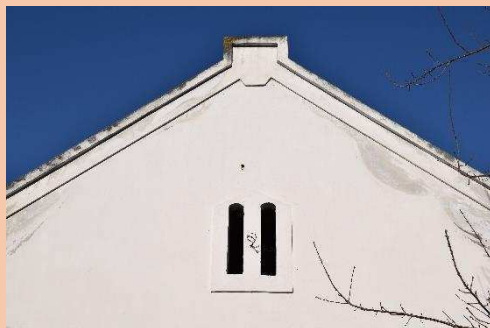
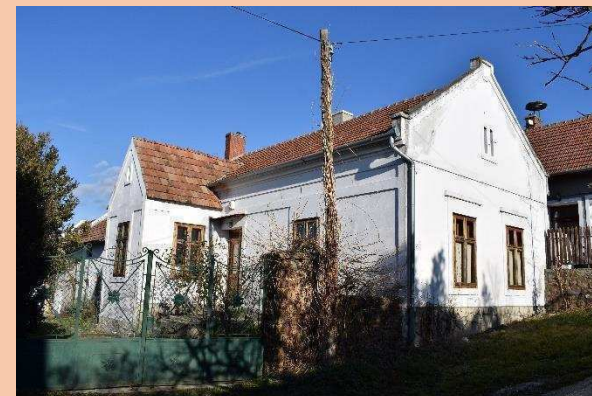
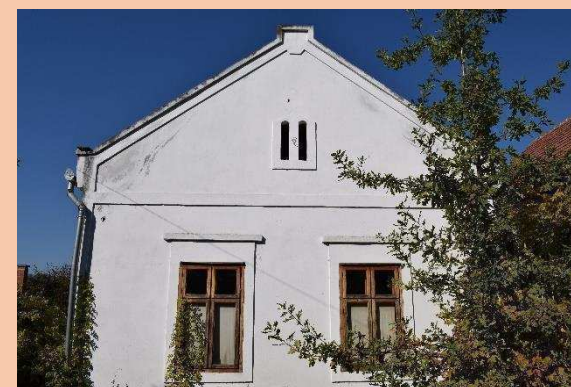
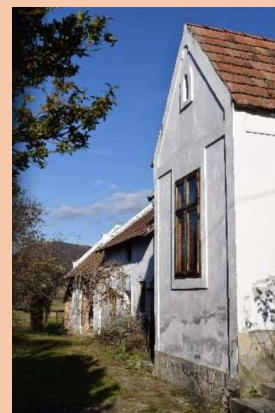
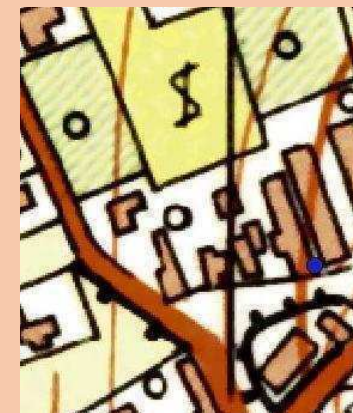
1. Fényképek és térképrészlet

4. Értéktár megnevezése, amelybe a nemzeti érték felvételét kezdeményezik:  
települési értéktár, Káptalantóti
5. A nemzeti érték rövid, szöveges bemutatása, egyedi jellemzőinek és történetének leírása:  
Értékeit tartó, felújított épület. Utcavonalas beépítéssel, hosszú szalagtelken oldalhatáron épült. Teteje cseréppel fedett. Középrészén kódisszerű, zárt helyiség van. Fehérre meszelt, településképi szempontból meghatározó épület. Oromzatát kétnyílásos padlásszellőző teszi érdekesebbé, a csúcsfal felső lezárása kiugró, egyenesített. Kerítése, kapuja is figyelemre méltó.  
Intézkedési javaslat: Megőrzése, helyi védelme ajánlatos.

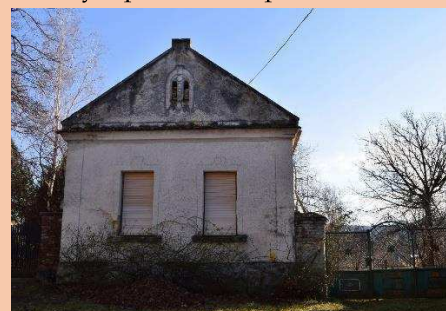
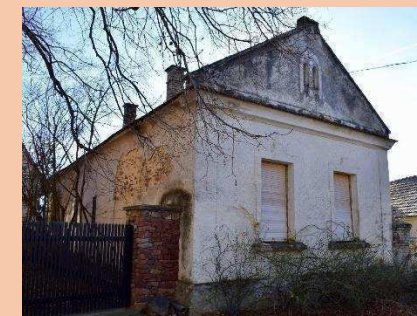
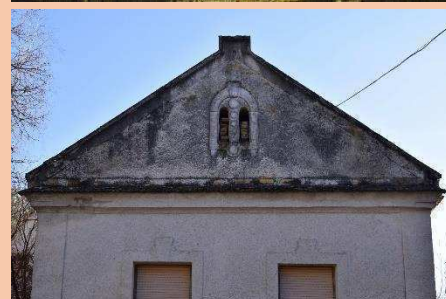
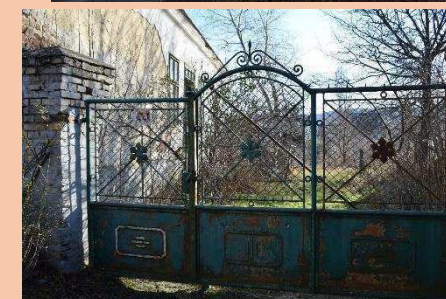
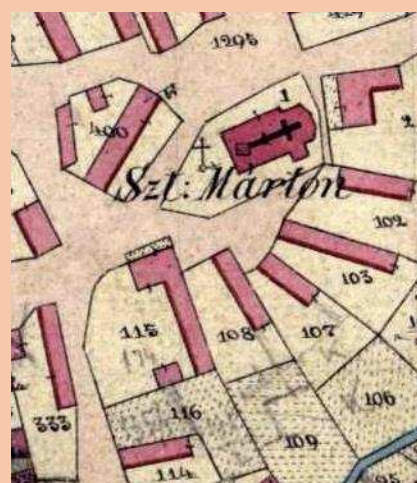
**III. Mellékletek****1. Fényképek és térképrészlet**

4. Értéktár megnevezése, amelybe a nemzeti érték felvételét kezdeményezik: települési értéktár, Káptalantóti
5. A nemzeti érték rövid, szöveges bemutatása, egyedi jellemzőinek és történetének leírása:  
 A falu központjában, a templomdombon áll ez a hagyományos képet mutató lakóház. Az 1858. évben készített részletes kataszteri térképen remekül beazonosítható 107-es telekszám alatt. Utcavonalra épült, a telek oldalhatárára. A területen jellemző, vöröskő építőanyag a hátsó homlokzatán jól kivehető. Nyeregtetős, cseréppel fedték, alaprajza téglalap. A tetősíkon túlnyúló csúcsfala egyenes lezárású, felül kiemelkedő résszel. A templom irányába két, kerettel körbevett, párkányos ablak néz. Oromfalán a szellőzőnyílásokat felül ívelt keretbe foglalták. Állapotának javítása, az épület megőrzése fontos a falukép szempontjából. Kapuzata is figyelemre méltó, jellegzetes.

Intézkedési javaslat: Értékkörző megújítás, javítások, helyi védelem alá vonás.

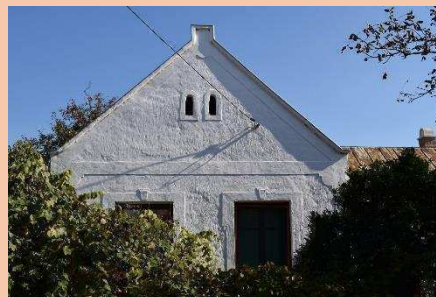
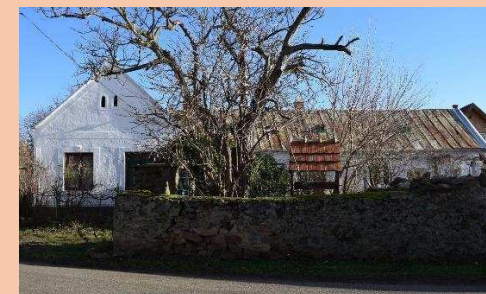
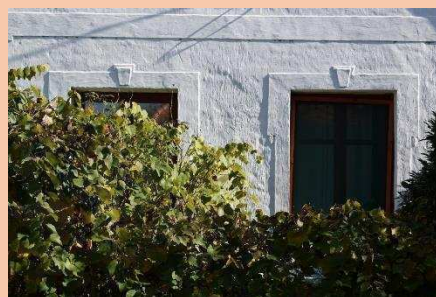
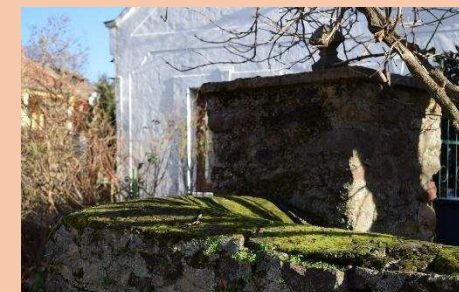
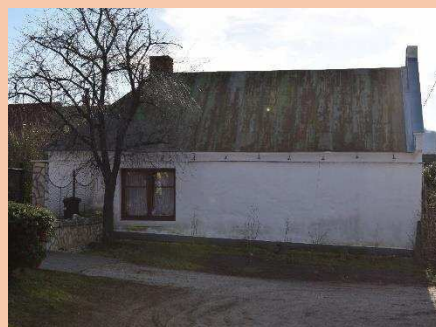
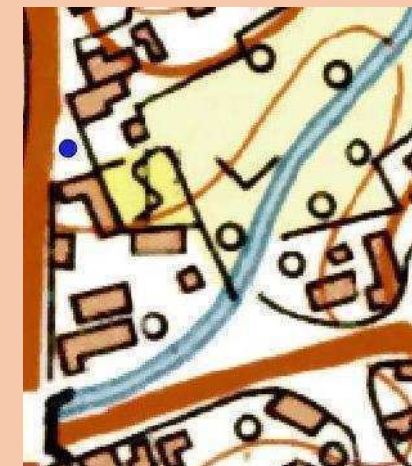
#### 1. Fényképek és térképrészlet

A faluközpontban, a Badacsonyi utca elején áll ez a településképet meghatározó, hajlított ház. Alaprajza L alakú, rövidebb oldalával néz az utca felé két ablakkal. Teteje fémlappal fedett, helyenként bádogszellőzők törnek meg. Formáját, arányait tekintve a Balaton-felvidéken jellegzetes népi építészeti stílust tükrözi. Fehérre meszelt homlokzata egyszerű és nagyszerű, ablakai körül vakolatkeret húzódik, oromfalán íves szellőzőnyílások vannak. Értéket képvisel az udvaron álló kút, továbbá a településre jellemző, kőből rakott kerítés. A hosszan elnyúló kőkerítés és az épület utcával párhuzamos részének együttes látványa kifejezetten kedvező, az utcaképet meghatározza a mohos tetejű kőfal. Együttesen, helyileg védendő, összhangban lévő elemek.

Intézkedési javaslat: Helyi védelemre érdemes együttes.

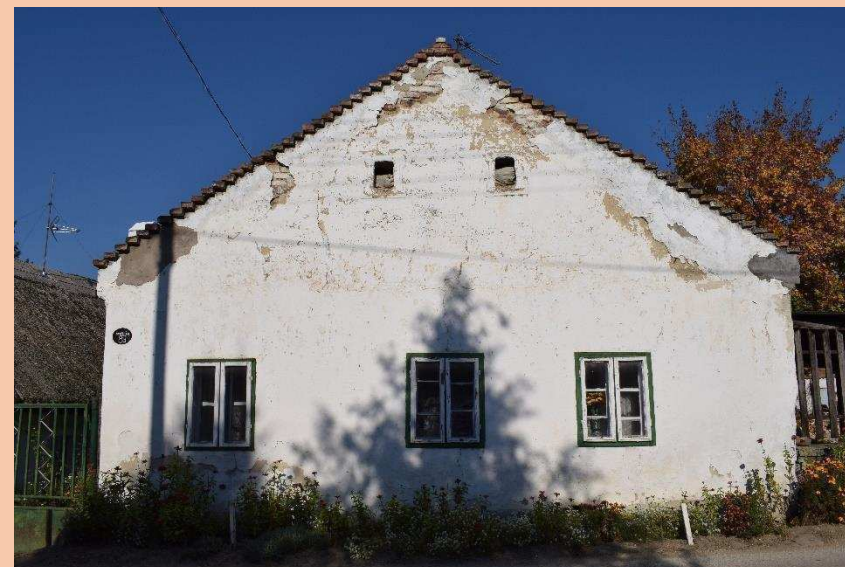
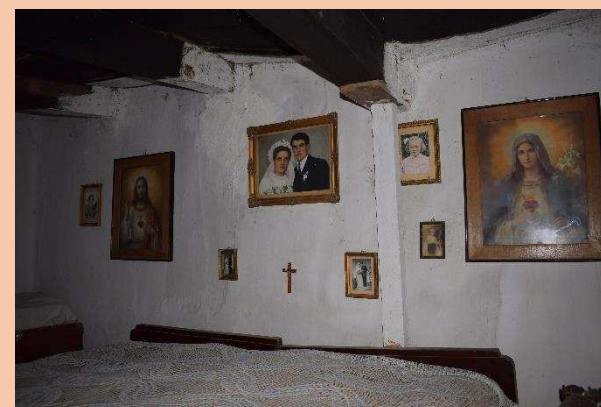
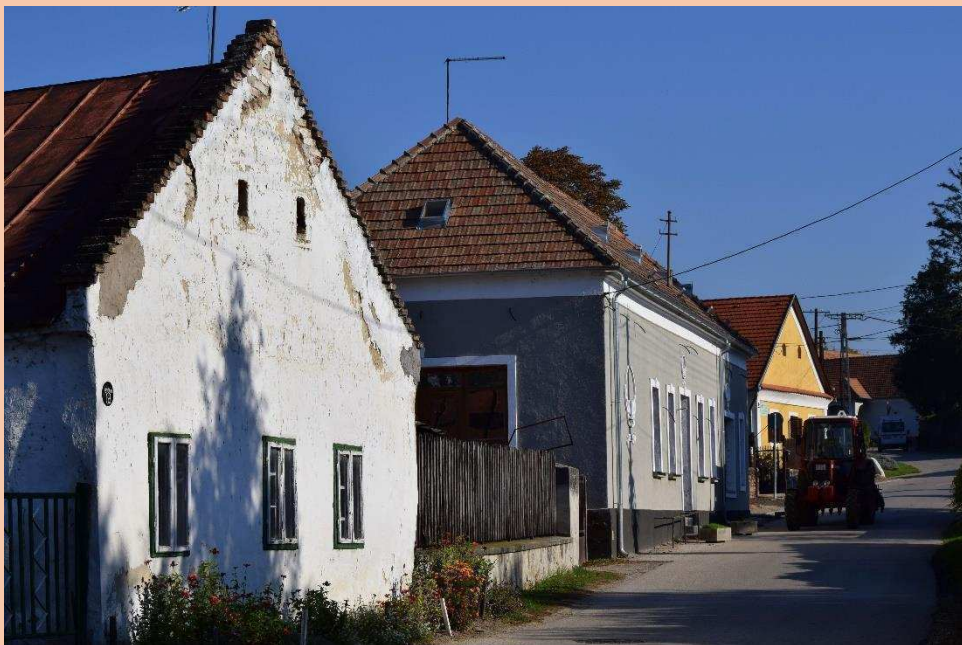
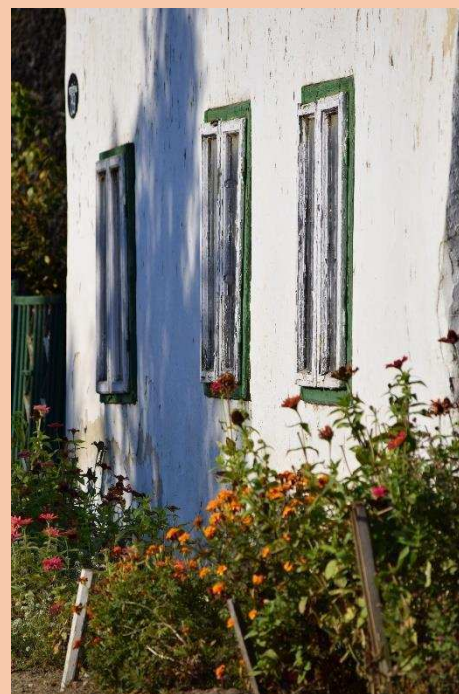
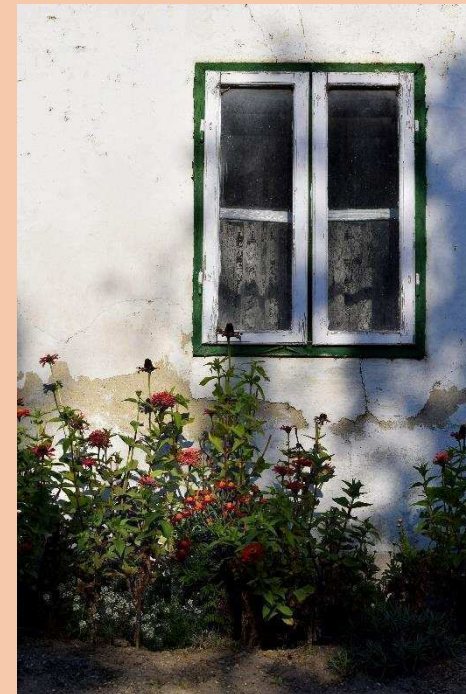
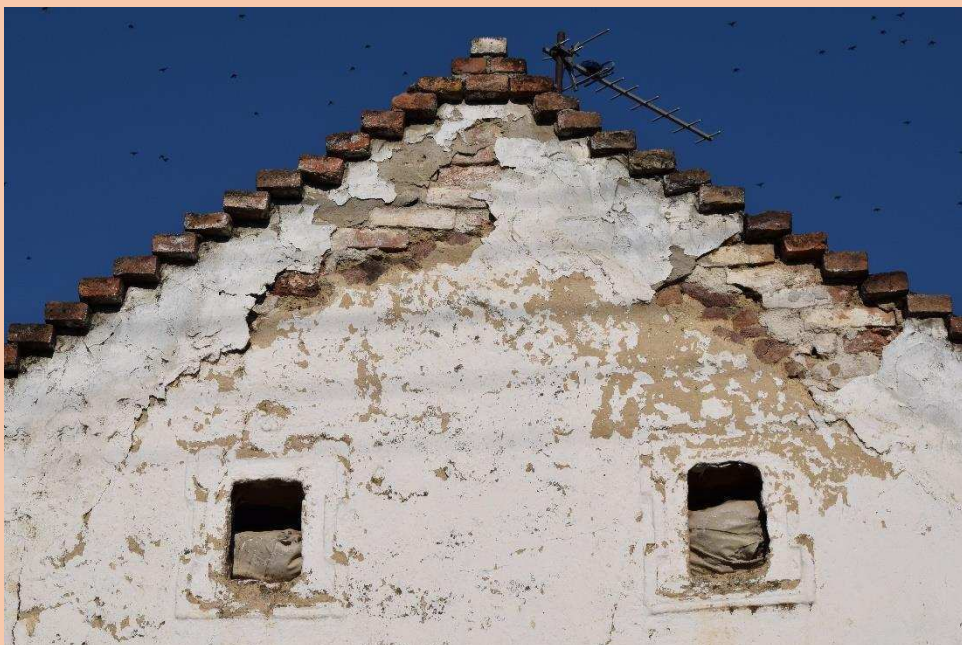
1. Fényképek és térképrészlet

5. A nemzeti érték rövid, szöveges bemutatása, egyedi jellemzőinek és történetének leírása:  
A falu egykori nemesi utcájának kivételes ékessége ez az utcaképet meghatározó épület, a Soós-ház. Utcafronti beépítésű, utcára merőleges gerincű lakóépület, szalagtelken oldalhatáros beépítéssel épült. A hagyományos módon kőből emelt épület eredetileg náddal, jelenleg fémllemezzel fedett, a tetősíkon túlnyúló csúcsfalat téglából falazott macskalépcső zárja le. Egyszerű, fehérre meszelt homlokzatait hagyományos pallótokos ablakok és ács tokos zsalus ajtók szakítják meg. Az oromzati szellőzőknél díszes vakolatkeretezés látható. Feltehetően a homlokzat többi dísz a felújítások során megsemmisült. Az utcai szoba alatt pince húzódik, ami eredetileg az udvari homlokzaton nyíló ajtón közelíthető meg. Jelenleg oldalfolyosós, korábban tornácos épület szoba, konyha, kamra beosztású. Az épület végéhez külön bejáratú féltetős kamra kapcsolódik. Az épület több helyiségében még megmaradt a földpadló. Az utcai szoba és a korábbi konyha mestergerendás deszkafödémrel fedett. Az épület elhanyagolt műszaki állapotú, de régiség értéke az eredeti szerkezetek, anyagok, berendezés miatt kimagasló. Megőrzése a szomszédos épülettel alkotott egysége miatt is fontos.

Intézkedési javaslat: Az épület állapotának értékőrző javítása szükséges, műemléki védelemre is érdemes, helyi védelme pedig alapvető fontosságú.

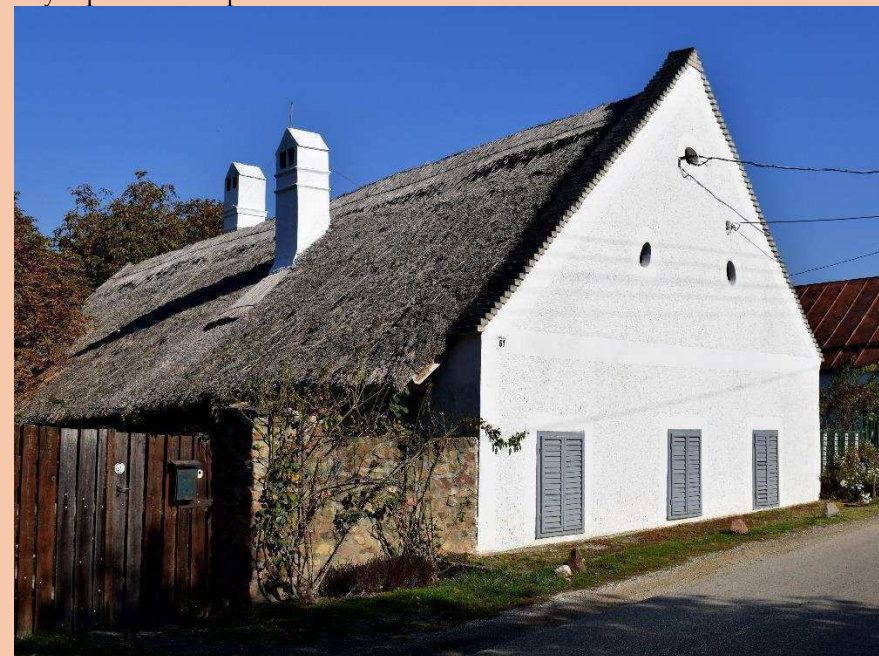
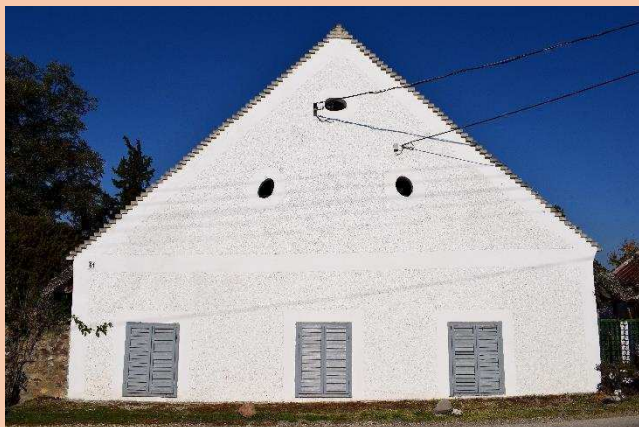
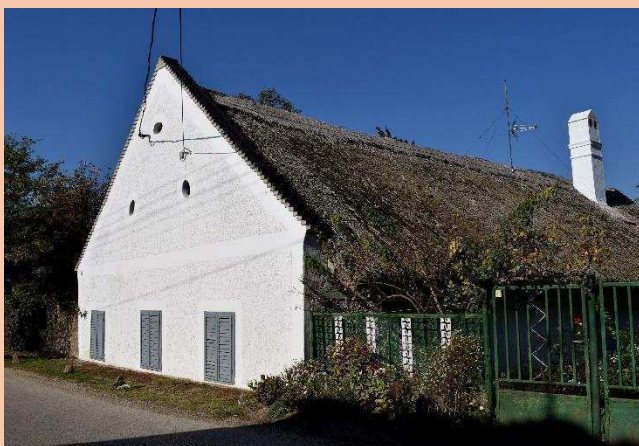
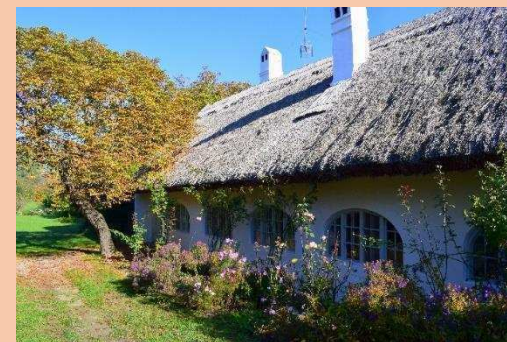
1. Fényképek és térképrészlet

A kisnemesi lakóépület utcafronti beépítésű, utcára merőleges gerincű. A belterület határáig lefutó, hosszú szalagtelek oldalhatárára épült. A környező terepszint feltöltődése miatt az épület az utcai ablakok mellvéd vonaláig a földben van. A hagyományos módon kőből emelt épület náddal fedett, a tetősíkon túlnyúló csúcsfalat téglából falazott macskalépcső zárja le. A héjazatot csak a falazott fehérre festett oldalsó füstlyukas, díszes kémények szakítják meg. Jelenlegi állapotát többszöri átépítés során nyerte. Eredetileg öt egységes félköríves, mellvédés oldaltornác húzódott az épület nyugati homlokzatán. Ennek az utcai lezárására építették be aszimmetrikus elhelyezéssel a harmadik ablakot. A tornácnilyásokat többszörösen osztott ablakokkal zárták le és a valamikori középbejáratot hátra helyezték, így a zárt oldalfolyosóról

közelíthetők meg a helyiségek. A homlokzatot simított vakolatsávok keretezik és fehérre meszelt kőporos vakolat fedi. Az oromzatot három ovális padlásszellőző díszíti. Az nyílászárók pallótokos külső zsalus szerkezetek, amiket hagyományosan szürkére mázoltak. A lakóépület építési ideje annak tömege, arányai és népies barokk stílusjegyei alapján az 1800-as évek első felére tehető. Felújítása a régi értékeit figyelembe vevő módon történt, folyamatosan karbantartják. Jelenleg nyaralónak használják. Az épület a kiemelt helytörténeti, történelmi, népi építészeti, néprajzi értéke miatt minimálisan helyi védelme indokolt. Az épület részletes felmérése és értékleltárának felvételét követően a műemléki védelem is javasolt.

Intézkedési javaslat: Az épület minimálisan helyi védelmét fenn kell tartani, további részletes felmérése javasolt.

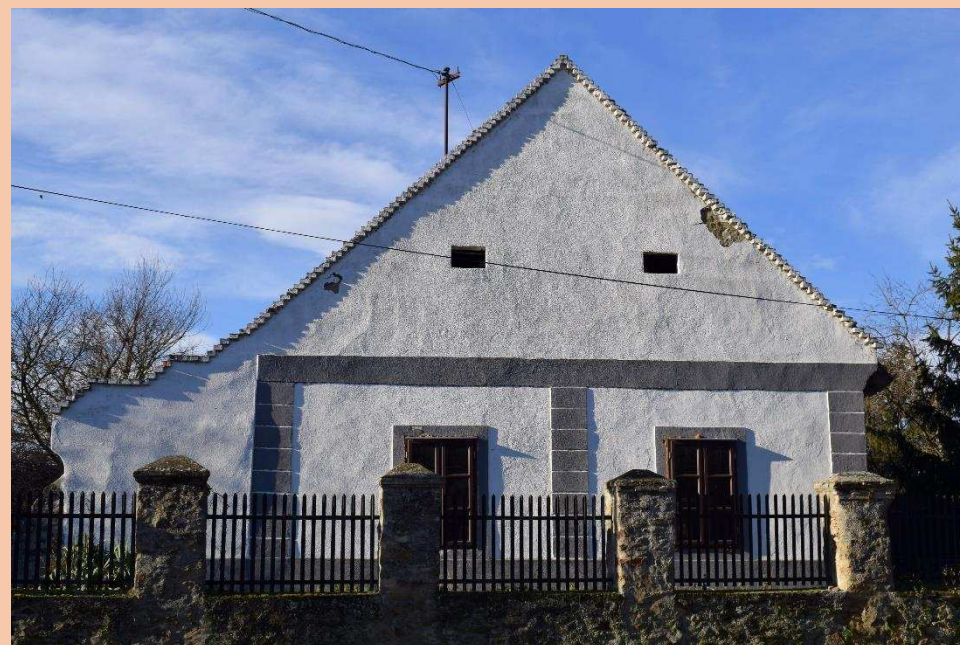
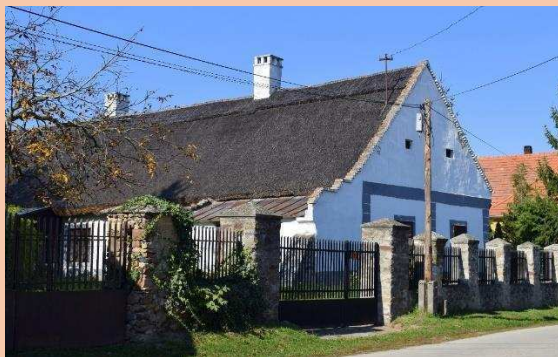
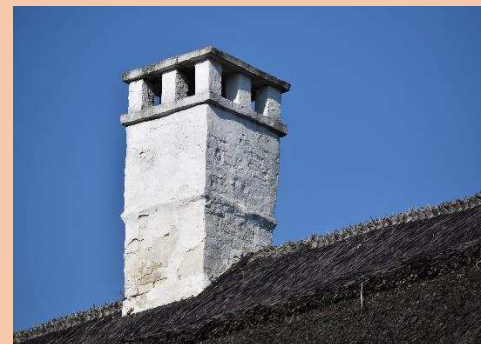
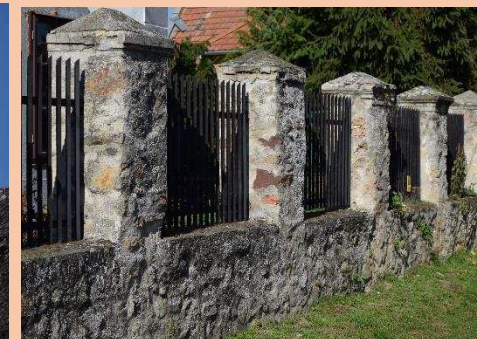
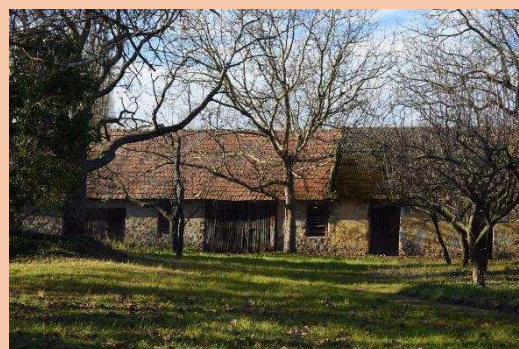
1. Fényképek és térképrészlet

A kisnemesi lakó- és gazdasági épületek egyaránt értéket képviselnek, jegyzendőek. Szabálytalan nagyméretű, széles utcafrontú telken előkertes, oldalhatáros beépítéssel, utcára merőleges gerinccel épült a lakóház. A telket kereszt irányban egymáshoz sorosan kapcsolódó gazdasági épületek (pajta, istálló, kocsiszín stb...) hatalmas tömege zárja. Az utcafonton vaskos kőpilléres, kőlabazatos, a régi lércácsos kerítés mintáját követő fém pálcás kerítés húzódik. A rendkívül karakteres elem az épületegyüttes utcafépi megjelenését meghatározza, eredeti rangjára utal. A lakóépület még hagyományosan nád, a melléképületeket cseréptető fedi. A lakóépület utcai homlokzatát szürkére

festett szalagkeretezés és vakolat armírozás díszíti. A macskalépcsős oromzatot két fekvő téglány padlásszellőző szakítja meg. Az eredetileg két traktusos, középbejáratos lakóépülethez az utcai homlokzat kiszélesítésével oldalkamrát, majd a bejárat elé üvegezett verandát építettek. Az épületegyüttes tömegarányai, a lakóépület homlokzatarányai, népies klasszicista stílusjegyei és alaprajzi rendszere alapján az építési ideje az 1800-as évek első felére tehető. Jelenleg is Lőke család tulajdona, melyet a település korábbi nemesi családjai között jegyeznek. Az épületegyüttes helyi védelme feltétlenül indokolt. Az épület részletes felmérése és értékleltárának felvételét követően a műemléki védelem is megfontolandó. Az 1858-as kataszteri térképen 309-es számú földrészlet alatt jól látható a lakóépület tömege.

Intézkedési javaslat: Helyi védelem fenntartása szükséges, műemléki védelemre javasolható.

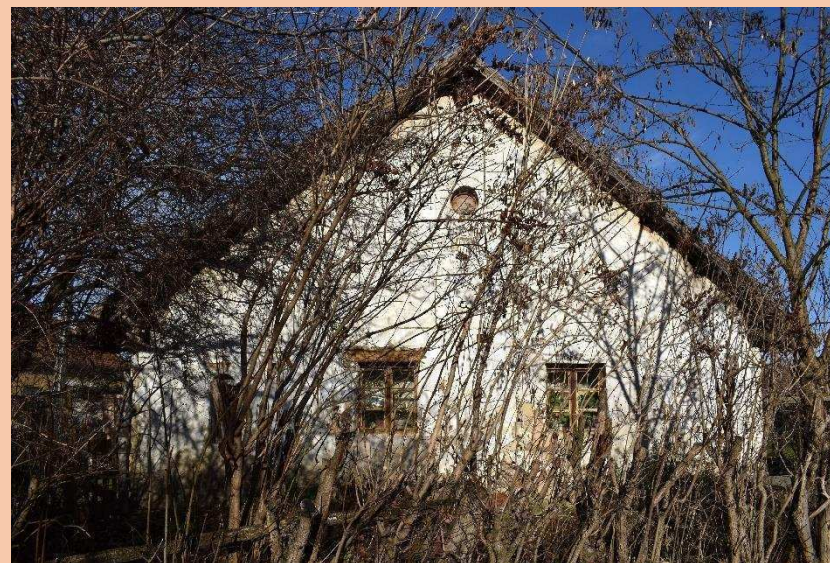
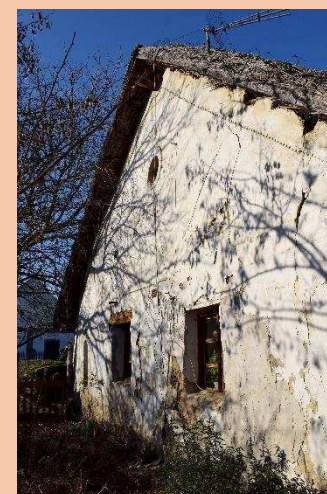
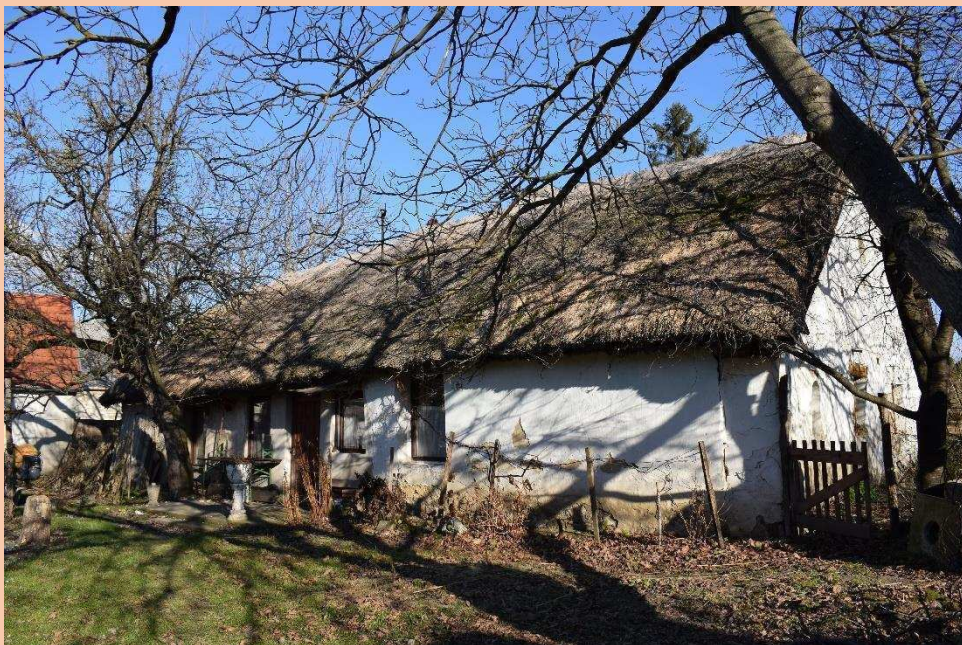
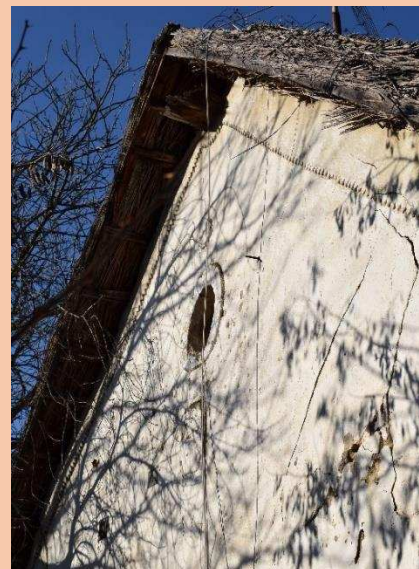
1. Fényképek és térképrészlet

A falu utcáin járó figyelmes embert főként téli, lombtakarás mentes időben készletti megállásra ez a gyönyörű, vakolatdíszes oromzatú népi lakóház. Az 1858-as kataszteri térképen 129-es szám alatt jól látható. Az előkertes beépítéssel épült, a Badacsonyi utcával párhuzamos gerincű nádfedéses, fehérre meszelt lakóépület a Balaton-felvidéki paraszti építészet szép példája. Eredetileg oszlopos oldaltornácos épület volt szoba, konyha, istálló vagy kamra helyiségsorral. A kőépület jelenlegi megjelenését többszöri átalakítással nyerte. A külső vakolat leromlása miatt látható vált az épület karakterét megváltoztató, de szokásosnak mondható átépítése, amikor az oldaltornácot elfalazták és a szoba mellett kamrát alakítottak ki. Utcai homlokzata vakolatsávokkal osztott, az oromzatot kör alakú padlásszellőző és vakolatábla díszíti, különösen szép a tető vonalát követő fogazott vakolatdísz. Az épület tömegképzése, homlokzati arányai, épületszerkezetei (pl. szelemenés tetőszerkezet, egyrétegű nyílászárók) és alaprajza alapján az építési ideje az 1800-as évek első felére tehető. Külön értéket képvisel, hogy a homlokzaton eredeti vakolatréteg maradt meg. Az épület típusa szerint a kékkúti tájházhoz hasonlítható. Helyi védelme feltétlenül indokolt. Előremutató lenne az eredeti állapot helyreállítása mellett a lehetséges közösségi célú, pl. tájház hasznosítás.

Intézkedési javaslat: Az épület állapotának javítása szükséges, értékőrző módon, az eredeti formához igazodva.

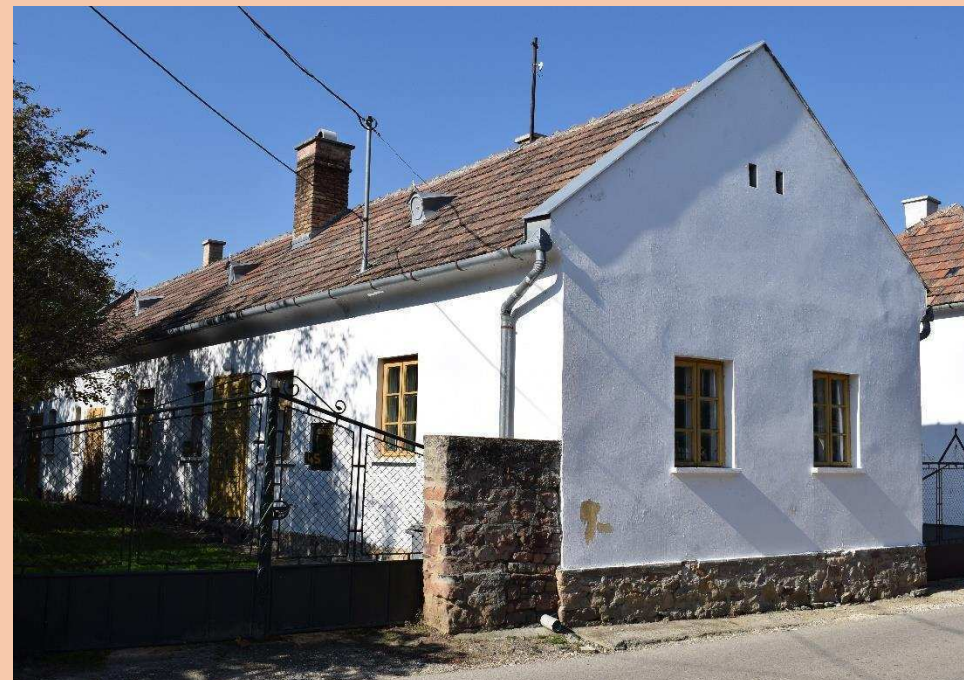
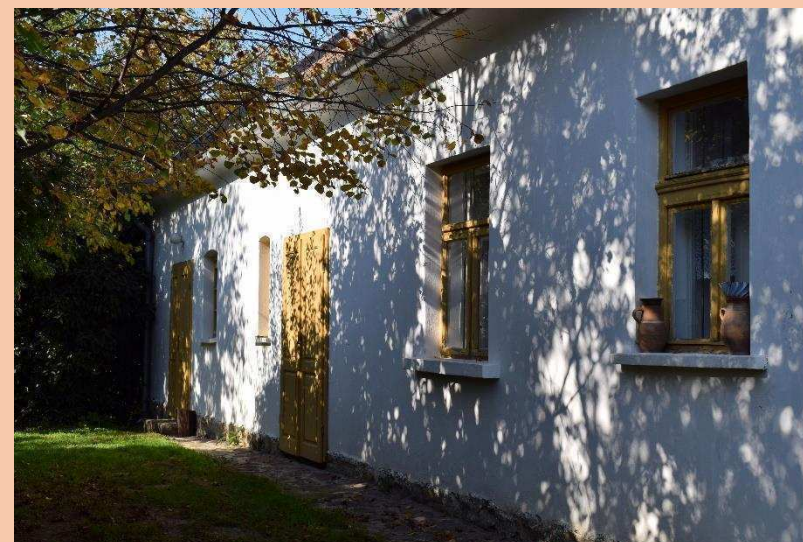
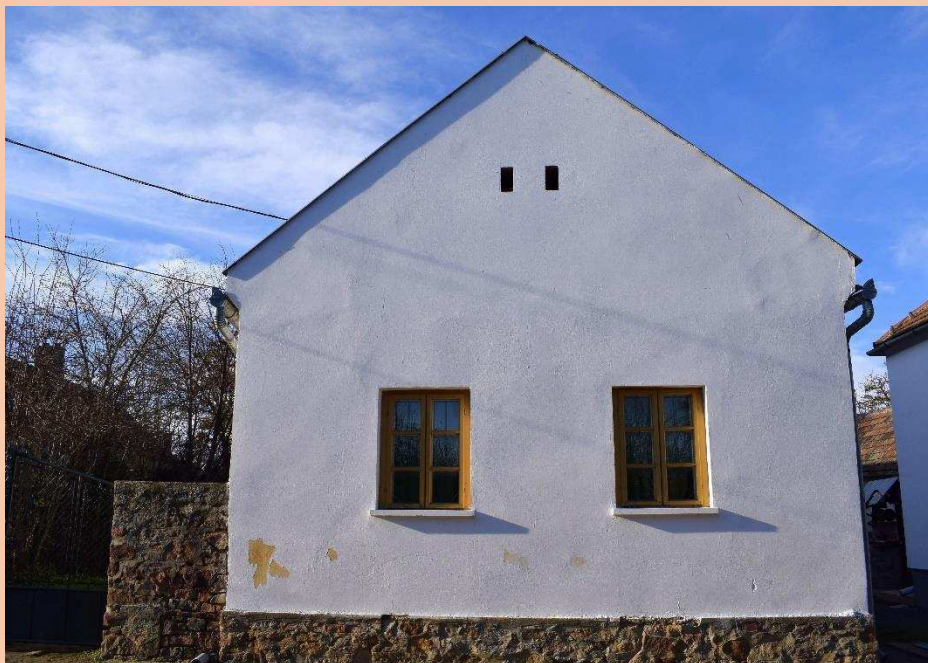
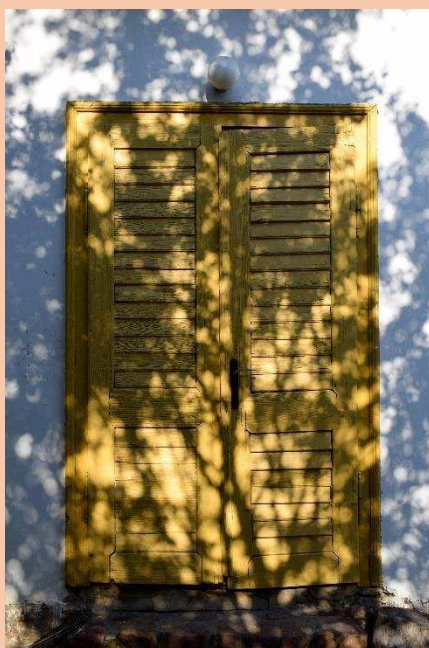
#### 1. Fényképek és térképrészlet

4. Értéktár megnevezése, amelybe a nemzeti érték felvételét kezdeményezik:  
települési értéktár, Káptalanantóti
5. A nemzeti érték rövid, szöveges bemutatása, egyedi jellemzőinek és történetének leírása:  
A Badacsonyi utca nyugati oldalán áll ez a szépen megújított lakóház. Utcafrontos beépítésű, oldalhatáron álló épület, mely nyeregtetős, cseréppel fedett. A tetőfelületen bádogszellőzők nyílnak. Az épület arányait, formáját megtartotta, szépen illeszkedik az utcaképbe. Utcai homlokzata fehérre meszelt, díszítetlen. Két, hatos osztású ablak töri meg a homlokzatot. Oromzatán apró, téglalap alakú szellőzőnyílások figyelhetők meg. Lábazatán vakolatlan kőfelület látszik. Kertre nyíló homlokzatán több nyílás kapott helyet, belseje átalakított, de hagyományos jellegű. Tetőterét is hasznosították. Jelenleg nyaralófunkciót (vendégház) tölt be.  
Intézkedési javaslat: Az épület állagának megőrzése és helyi védelem fenntartása.

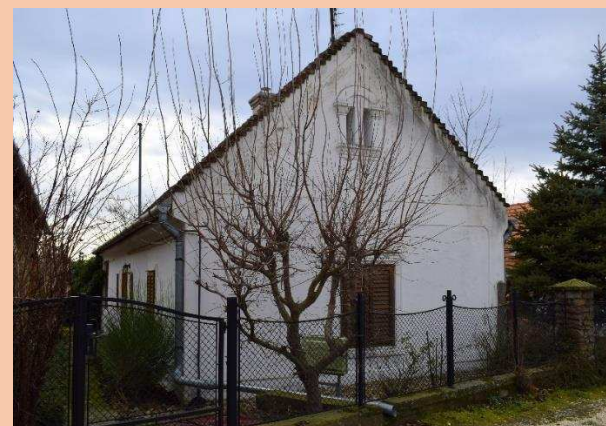
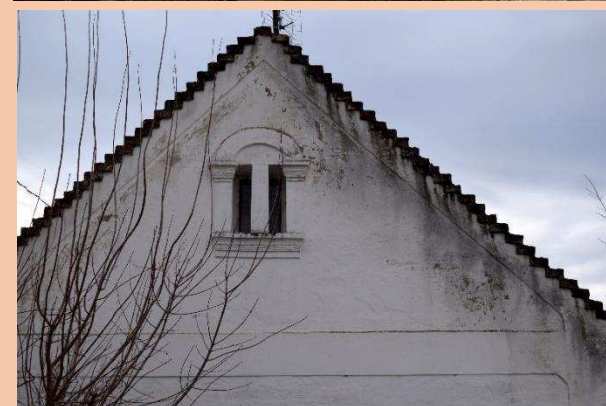
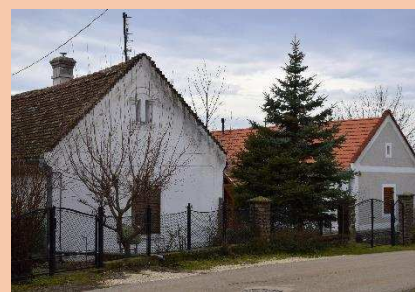
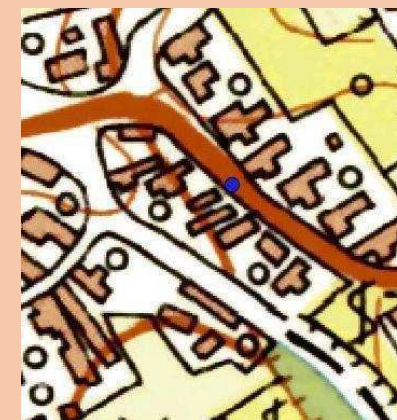
1. Fényképek és térképrészlet

Az egykori falukút térségében található Kút-domb, ma átnevezés következtében Rózsadomb ősi részén találjuk ezt az értékeit mai napig őrző lakóházat. Az épület jól kivehető az 1858. évi kataszteri térképen. Előkeres, oldalhatáros beépítésű, udvara kifejezetten kicsi. Nyeregtetős, cseréppel fedett. Gyönyörű utcai homlokzatán középre igazítva egy zsalugáteres ablak nyílik, oromzata macskalépcsős lezárású. Padlásszellőzői kereteltek, az egység felül ívesen záródik. Az épület a gondosan felújított szomszéd házzal az utcaképre erőteljes hatást gyakorol, az összeképet kedvezően gazdagítja.

Intézkedési javaslat: Helyi egyedi védelem fenntartása kulcsfontosságú.
