# Káptalantóti község

## Örökségvédelmi hatástanulmány Építész fejezet

Véleményezési szakasz

**AKCIÓTERV**  
Mérnöki Iroda Kft.  
9730 Kőszeg, Bechtold István utca 7.

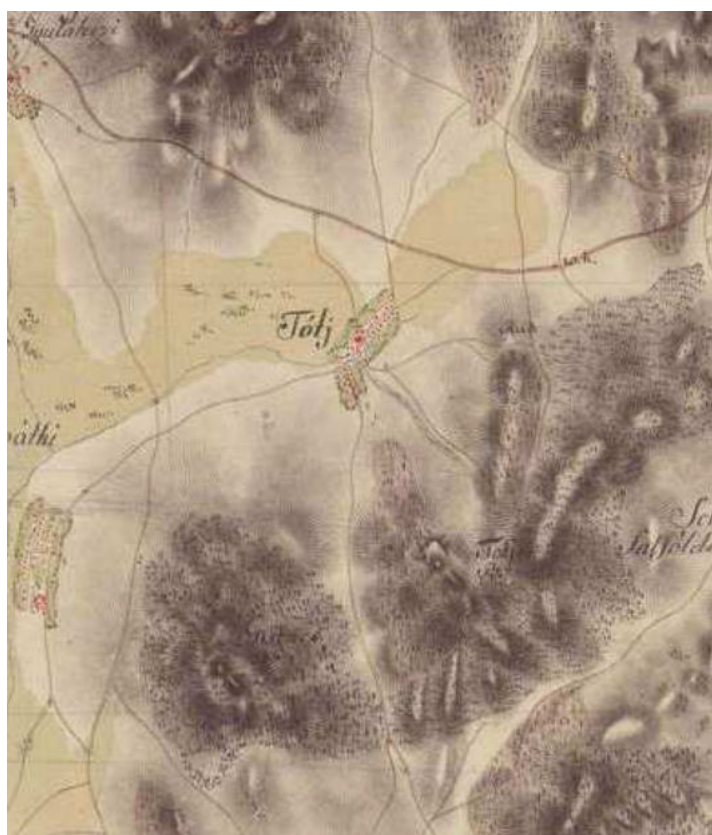
Az I. katonai felmérés (1783) a falut már (Alsótóti) a hegyektől szinte egyforma távolságban, a medence egyik legmélyebb pontján, a Tekeres-patak mentén jelzi, az országút elkerülte. A XVIII. század második felében Tóti két nagyobb utcájában összesen 40 épület állt. Ekkor már nem lehetett elkülöníteni a két korábbi falut: csak valószínűsíthető, hogy Felsőtóti (később Káptalantóti) a Gulács felé vezető út mentén, az Alsótóti (később Nemes-tóti), a Badacsonytomaj felé vezető út mentén alakult ki. A különböző előtagok (nemes, káptalan) a községet birtoklókat különböztette meg. Káptalantóti ekkor igazi úti falu benyomását keltette, mert ugyan a patak mellé települt, viszont kialakulását a környező településre vezető utak, - a Nemesgulács felé vezető Petőfi utca és a Badacsonytomaj irányába futó Badacsonyi utca - határozták meg. A harmadik szerkezetalakító tényező pedig a templom volt.

**I. katonai felmérés: Coll: V. Sectio XIV. (1783.)**

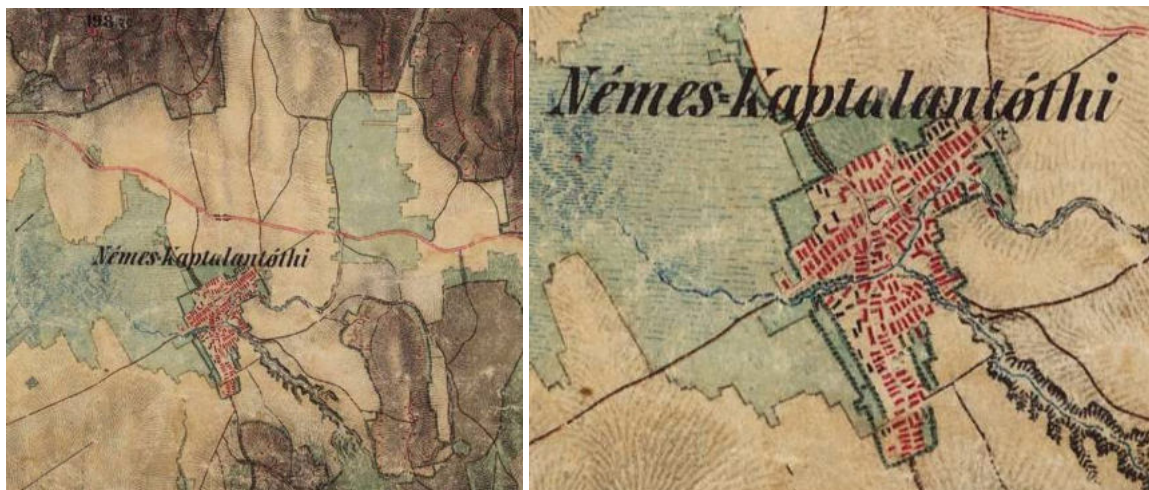
A második katonai felmérés alapján kiderül, hogy Káptalantóti jelenlegi halmazos szerkezete a 19. század első felében alakult ki és formálódott a jelenlegi állapotra. A szerkezet alakulását a vízfolyások

Második Katonai Felmérés (1806-1869), Forrás: mapire.eu

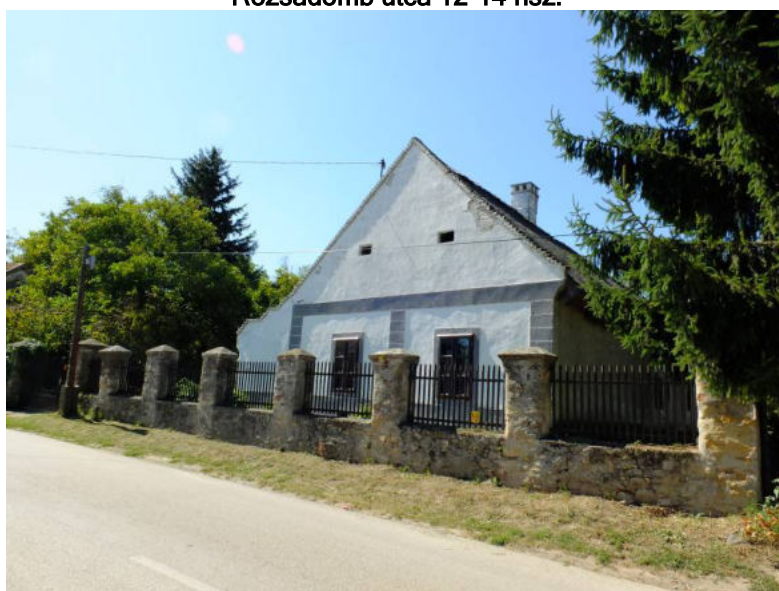
**Badacsonyi utca 13.**

A Badacsonyi utca 13. alatt található népi lakóház (Lőke ház) magán hordozza a Balatonfelvidéki építészet jellegzetes jegyeit. Helyi terméskőből építették, utcai homlokzata oromfalasan kialakított. A nyílások körül kőkeretes díszítés látható, a fa nyílászárók eredetiek, hat szemesek. Az ablakok felett vakolatsáv, illetve a pince és a lakószint között párkány húzódik. A lábazatos, oszlopos kerítés terméskőből készült, az oszlopokat fedkövek zárják le. A kerítésmező falécekből készült.

A településrészben vannak szélesebb, zömökebb, gazdagon tagolt és díszített parasztházak (pl. Badacsonyi u. 13. és 18.) és polgári lakóépületek (pl. Badacsonyi u. 43.) is. Ebben a településrészben már gyakoribbak az elmúlt évtizedben épült lakóházak, különösen a település kivezető útjainak mentén, illetve a Rózsadomb utcáról nyíló mellékutcákban.

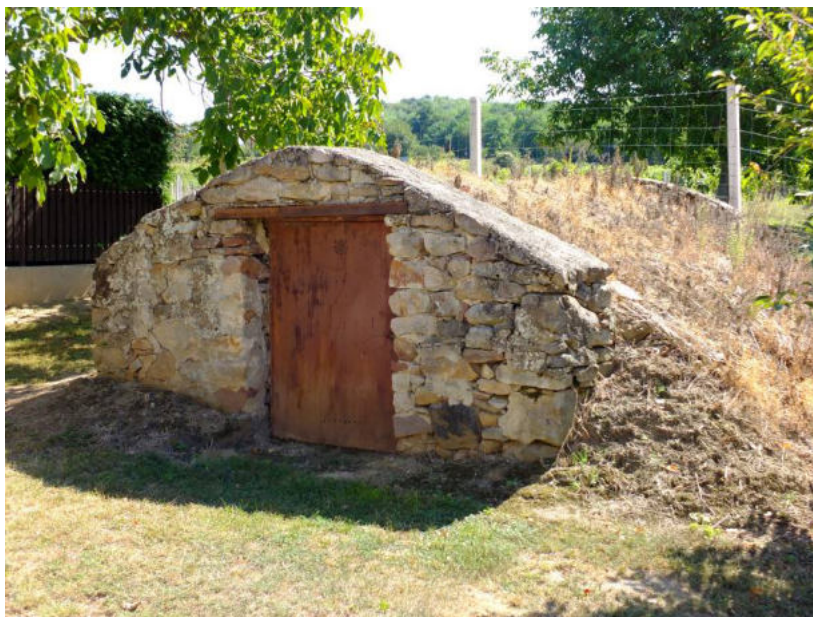
Verem a Badacsonyi utcában

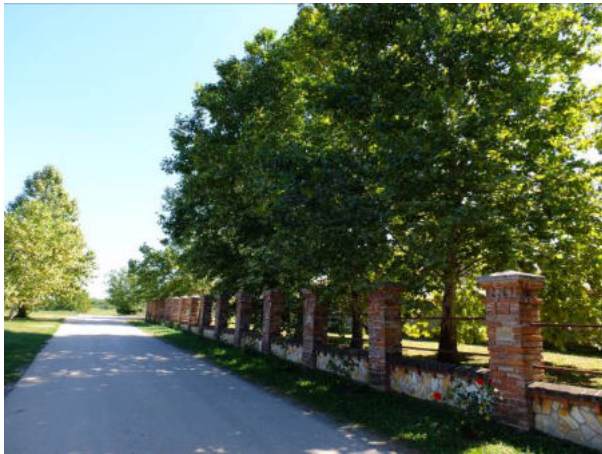
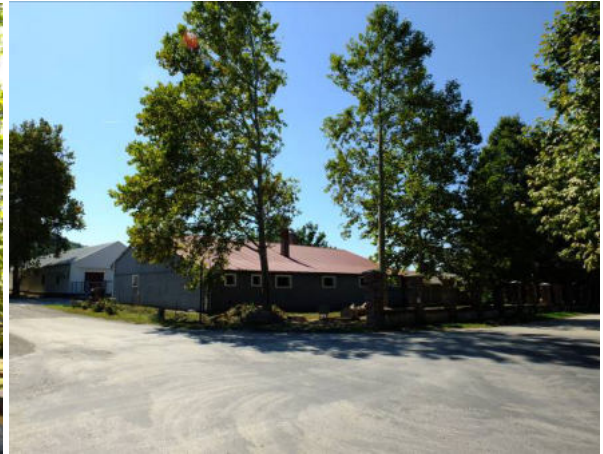
0121/3-12 hrsz major telephelyek

A település területén mind bel-, mind külterületen (Rizapuszta, Hercegmajor) található olyan gazdasági területek, melyek funkcióit tekintve a település életében meghatározó szerepűek. A Rózsadomb utca végében, a Bodóki-dűlő alján található majorépületek ma elsősorban az állattenyésztés céljait szolgálják. A rendezési tervben gazdasági területbe vannak sorolva.

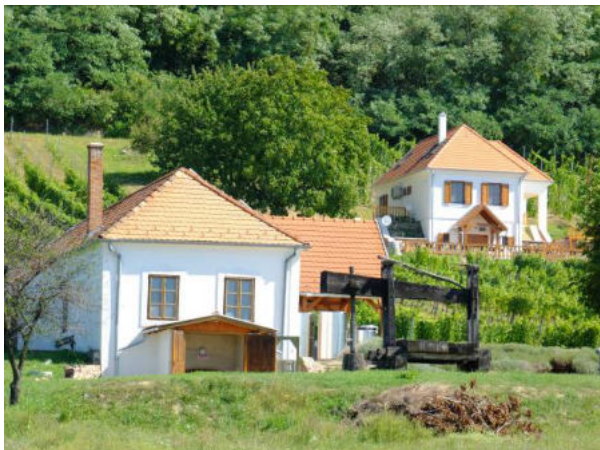
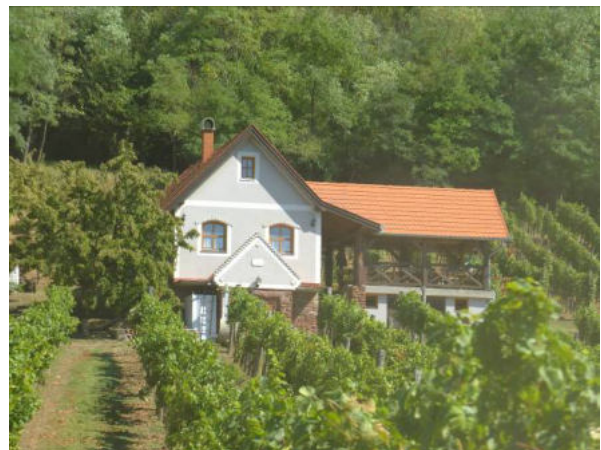
### **Sabar-hegy pincéi**

Káptalantóti legmagasabb egybefüggő szőlőterülete a Sabar-hegy. A Sabar-hegy is a savas borokról híres. A nyugati fekvésű területek műveltek, a magasabb, illetve falutól távolabbi nehezebben megközelíthető részek azonban bozótosodnak. A meredekebb részeket erdő borítja, de összességében a szőlőművelés a jellemző. Az épületek több mint fele itt még préház (16 régi, 17 új), s kevés a hétvégi házak, nyaralók száma.

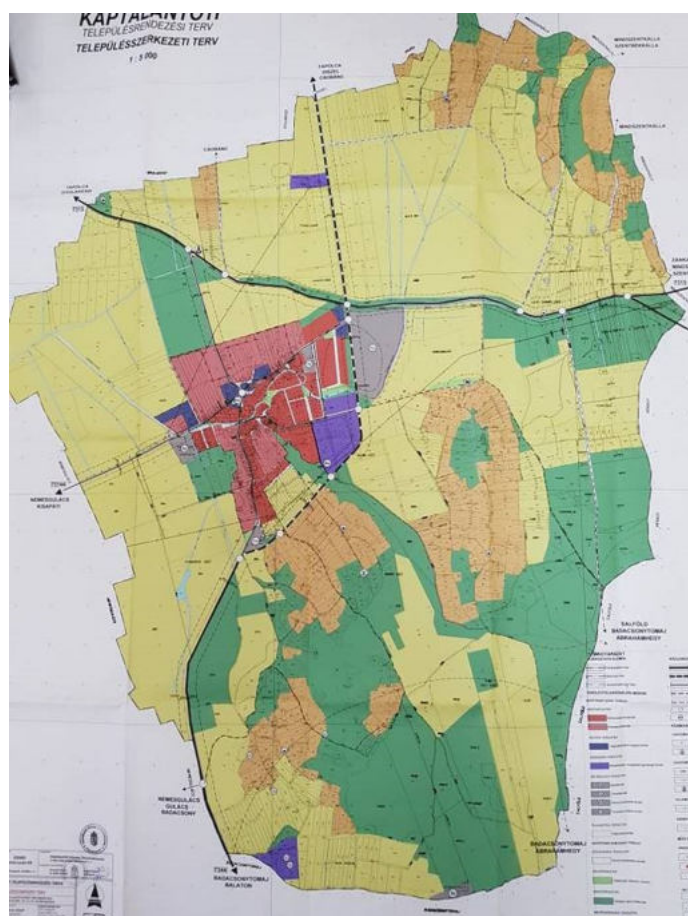
Hatályos településszerkezeti terv a közigazgatási területre

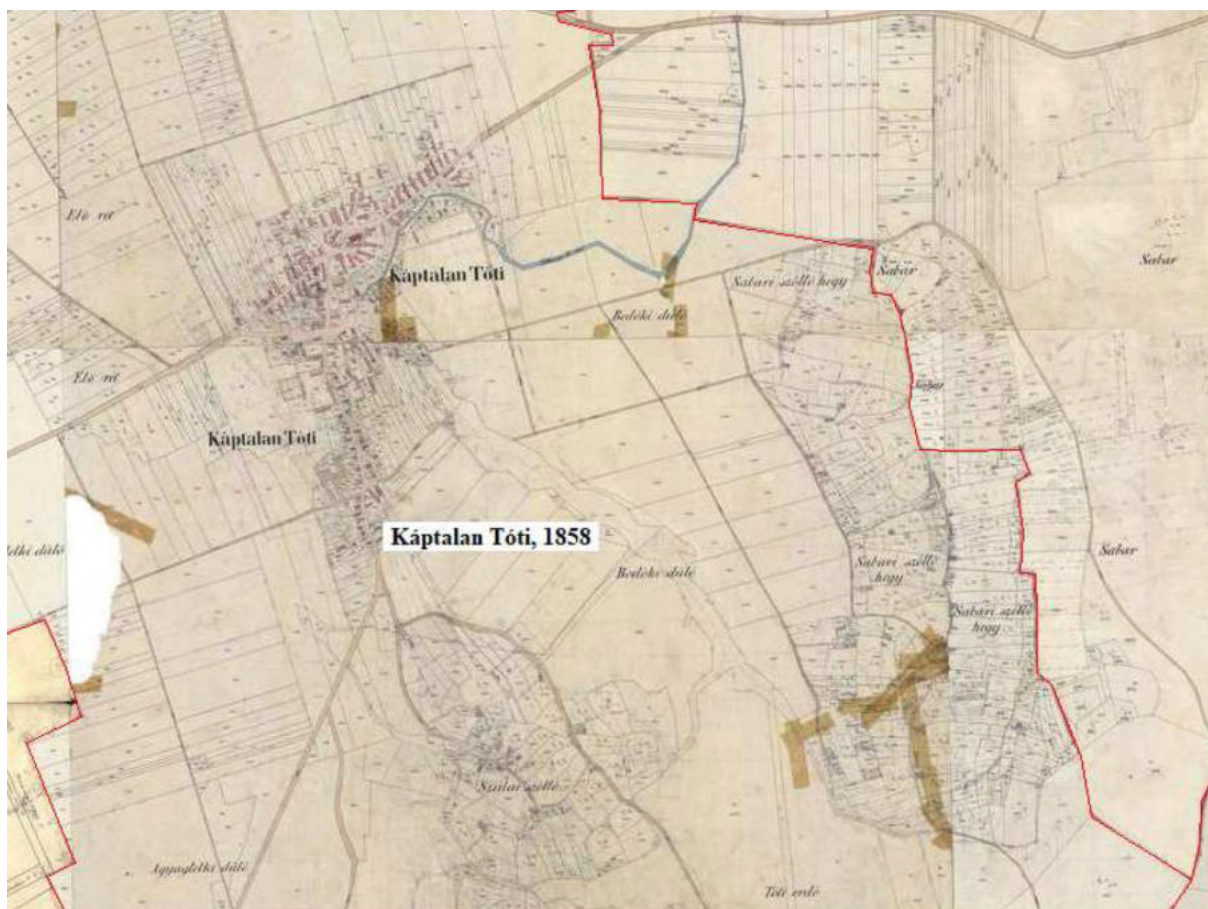
Káptalantóti kataszteri térképe az 1858-as beépítésről

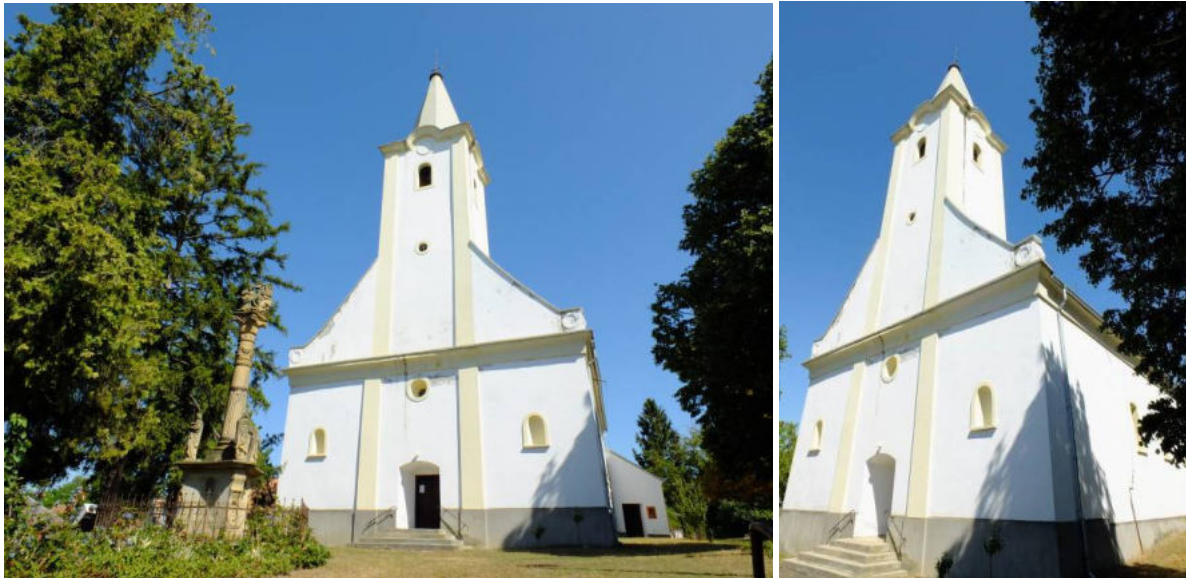
A barokk stílusú **Szent Márton római katolikus templom** 1765 és 1773 között épült. A kőfallal kerített templom órapárkányos tornya, hajójának boltozata, ablakai és egész berendezése a XVIII. század barokk stílusát tükrözi, azonban az épület tömege, alaprajza - és falazata - láthatóan őrzi az eredeti, középkori mivoltát. A harangtorony arányai, kőből falazott hegyes gúlasisakja a hazai gótika idején Itáliából érkezett divatról árulkodik. Az oltárkép 1828-ban készült és Szent Mártont ábrázolja. Szent Márton tóti egyházát már 1272-ben említik okleveleink. Ez a templom a mai helyén állt a török hódítás időszakában a tóti középkori templom elpusztult.

A mai templom 1940-ben esett át alapos felújításon, ekkor falazás is történt valamin az oltárképet is új helyre rakták. A templom belső festésére csak 1946-ban került sor. Magyar szenteket festettek a hajó boltozatára. 1967-ben a tetőszerkezetet felújították. 1970-ben az épület belsejét négy színnel átfestették. Néhány évvel ezelőtt felújították.

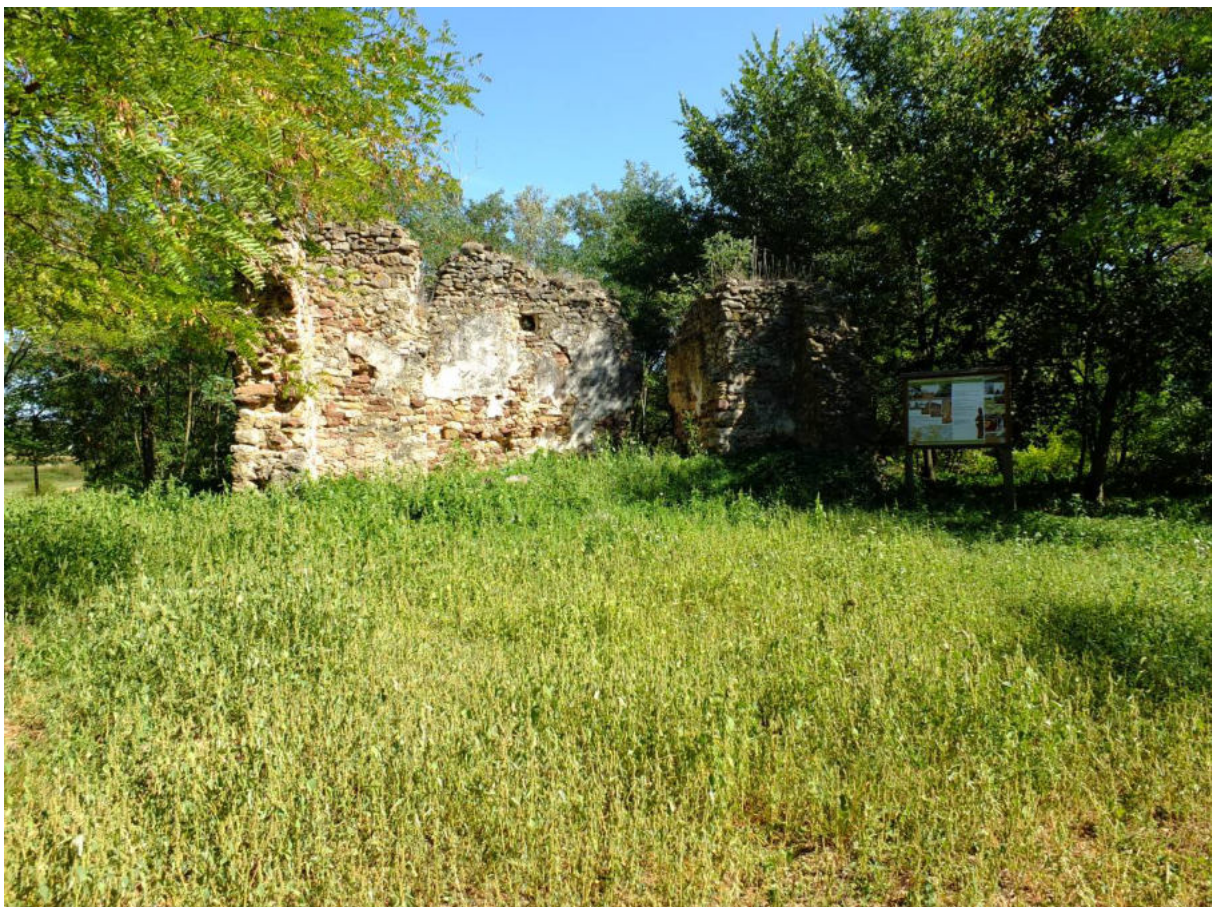
A Sabar-hegyi templomrom a Sabar-hegyen a XIII. században román és gótikus stílusban épült templom maradványa. A templom a ma már megszűnt Felsőtóti vagy Bács településen állt. Az épület helyi terméskőből épült és ma már csak néhány fala áll. Környezetében pihenő park van kialakítva.

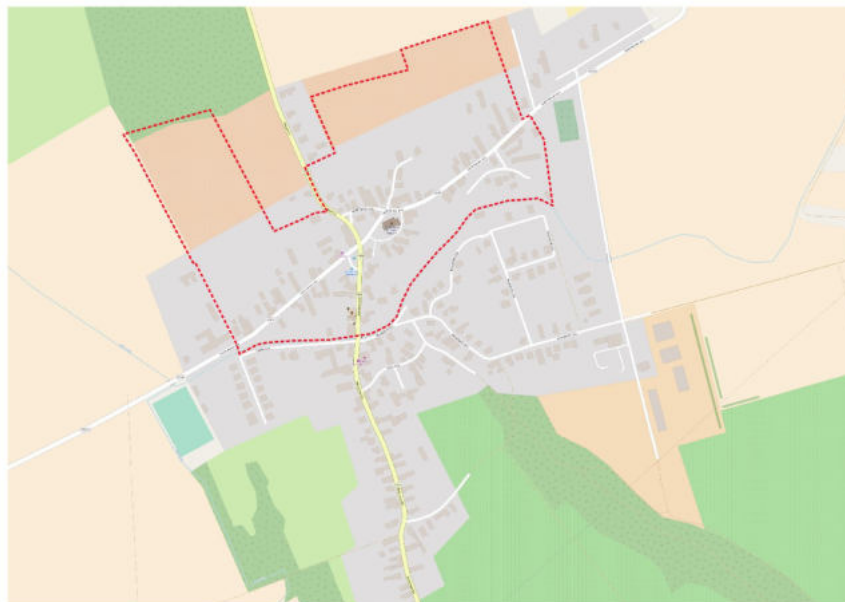
A terület déli határát a Tekeres-patak határolja délen, nyugaton a Petőfi Sándor utca - Gulácsi utca kereszteződése, keleten a 36 és 42 hrsz számok, északon a belterület határa jelöli ki a területet.

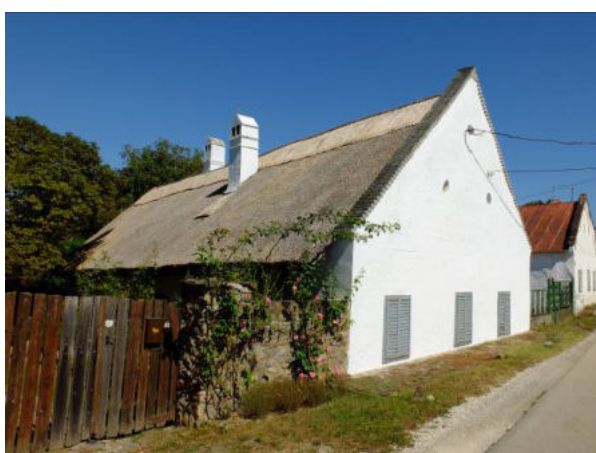
Petőfi u. 61.

Kis mellékutcában egymás mellett áll két népi lakóház. A Petőfi utca 61. alatt van a falu legjobb állapotában fennmaradt eredeti jellegzetességeket hordozó népi lakóháza. Jellegzetes oromfalas, nyeregtetős, náddal fedett bakonyi épület. Az ablakok eredetiek, zsalugáteresek. A kerítés terméskőből épült, a ház felőli részen tömör, a kaput követően lábazatos. A kaput két oszlop tarja. A kerítésmezőt és a kaput barnára festett deszkák alkotják. A Petőfi utca 63. alatti oromfalas, nyeregtetős népi lakóházat. eredeti tömegarány jellemez. Nyílászárói eredetiek, fából készültek, hatosztatúak. A nyílások körül szalagkeretes díszítés látható.

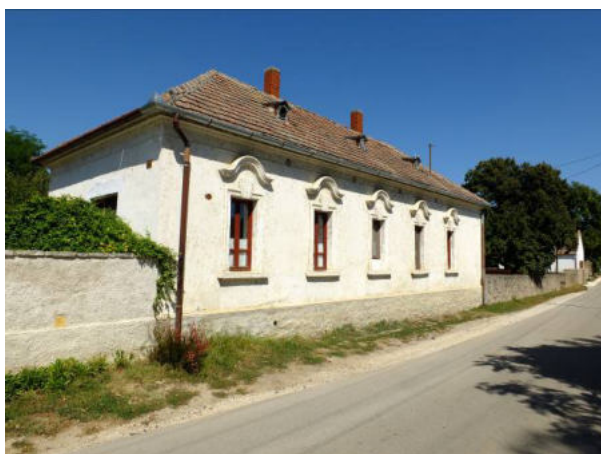
Petőfi u. 2.

A Petőfi utca 2. alatt lévő vakolatlan homlokzatú, kontyolt nyeregtetős parasztház homlokzatát befutotta a vadszőlő. Az első házrészben lakófunkció, a többiben gazdasági funkció van. A Rózsadomb utca 14. alatt oromfalas népi lakóház tömegaránya, a nyílászárók, utcai homlokzat jelentős értéket képviselnek.

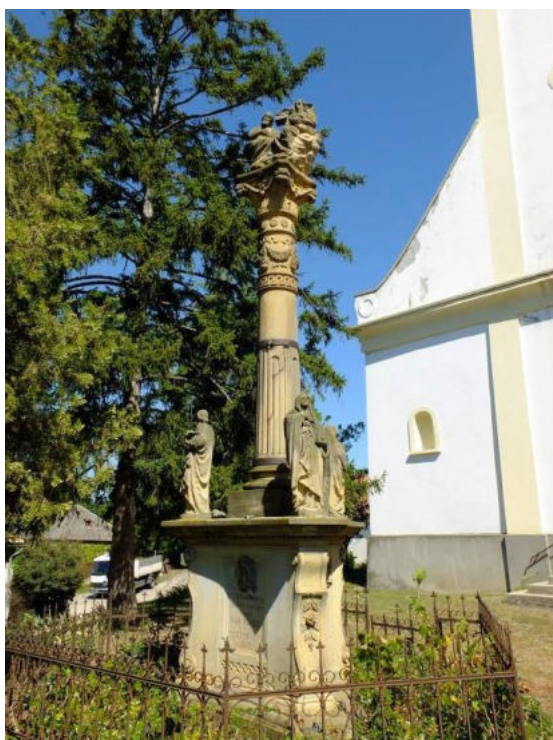
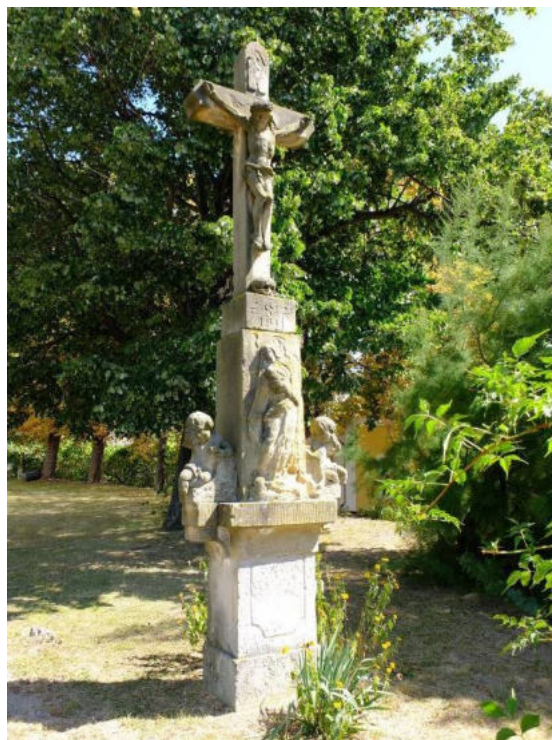
A templom előtti zöldfelületen, a templommal szemközt állva a baloldalon áll a Szentháromság oszlop. Az oszlop köve törött, amit vasgyámmal merevítettek meg. A templom előtt áll egy kőkereszt is.

Szentháromság oszlop és kereszt a templomkertben (53/3 hrsz)
